Volkswagen Jetta / Vento* + 6 Airbags

(*para Uruguai e Argentina)

PASSAGEIRO ADULTO	87%
	PASSAGEIRO CRIANÇA	90%
	PROTECAO DE PEDESTRES	73%
	ASSISTÊNCIA À SEGURANÇA	91%

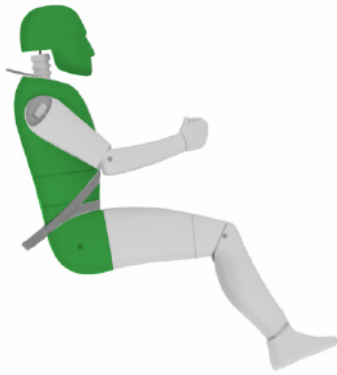
TESTE DE BARREIRA DEFORMÁVEL LATERAL MÓVEL (automático)

7.00 p

Ocupante adulto - Impacto frontal: a proteção oferecida à cabeça e do pescoço do motorista e do passageiro foi boa. A proteção do tórax do motorista foi adequada e a do passageiro foi boa. Os joelhos do motorista e passageiro receberam proteção boa. As canelas do motorista e a tíbia esquerda do passageiro receberam proteção boa, enquanto a canela direita do passageiro ofereceu proteção adequada. A área dos pés foi considerada estável. A estrutura foi considerada estável sendo capaz de suportar maiores cargas. **Impacto lateral:** a cabeça, abdômen, o tórax e pélvis receberam boa. A porta frontal do lado da colisão abriu durante o impacto. **Impacto lateral de poste:** a cabeça e pelve receberam boa proteção, enquanto o tórax recebeu proteção marginal e abdômen recebeu proteção adequada. **Whiplash:** mostrou proteção marginal para o pescoço. **UN R32:** o veículo atende aos requisitos estruturais de impacto traseiro. **AEB City:** o veículo oferece AEB City, com bom desempenho, e atender as pré-condições e requisitos técnico do Latin NCAP. **Folha de resgate:** A disponibilidade da folha de resgate atende às exigências do Latin NCAP.

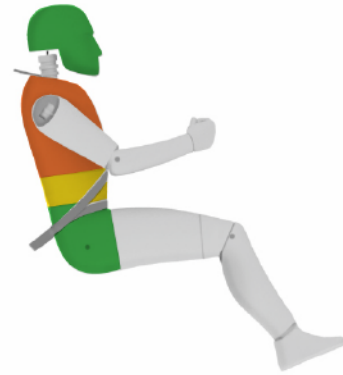
IMPACTO LATERAL PÓS

Este teste só é realizado se a proteção lateral contra impacto da cabeça estiver presente, caso contrário pontua 0 pontos.

6.47 p

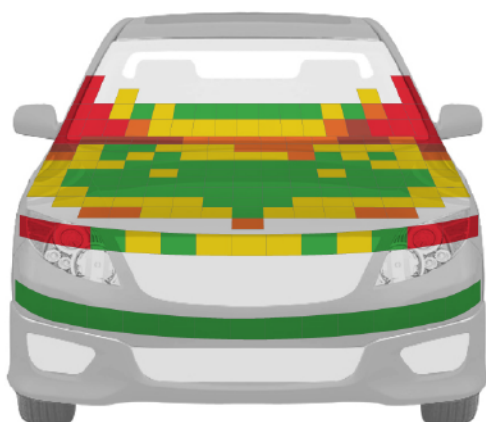
Proteção para Pedestres (passiva)

26.50 pontos

O carro atende ao regulamento UN 127 para proteção de pedestres

Pontos	Pontuação máxima
Impacto na cabeça	16.60	24
Impacto da perna (pelve)	3.90	6
Impacto da perna (perna)	6.00	6

Proteção de pedestres - O veículo está em conformidade com o regulamento UN127 de proteção de pedestres. O veículo mostrou, na maioria das áreas de impacto na cabeça, níveis de proteção que variam de bom a adequado, e proteção marginal em menos áreas. Algumas áreas próximas ao pilar A e ao para-brisa apresentaram proteção pobre e fraco. O desempenho da proteção da parte superior da perna e da pelve foi fraco nas extremidades laterais da frente do veículo e bom a adequado no centro da frente do veículo. proteção da parte inferior da perna mostrou boa proteção. **AEB Usuários Vulneráveis das Vias:** o veículo apresentou desempenho médio a boa e atende aos requisitos de disponibilidade do Latin NCAP.
