Citroen Basalt + 4 Airbags

DETALHES DO CARRO

Modelo testado	Citroen Basalt
Tipo de carroceria	5 portas SUV
Ano de publicação	2025
Peso em crash teste (Kg)	1337
VIN a partir do qual a classificação se aplica	
Feito em	Brasil
Teste válido para	Mercado da Latin NCAP

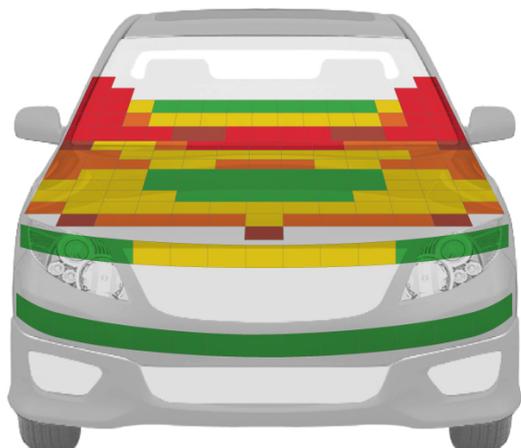
Proteção para Pedestres (passiva)

25.62 pontos

O carro atende ao regulamento UN 127 para proteção de pedestres

Pontos	Pontuação máxima
Impacto na cabeça	13.68	24
Impacto da perna (pelve)	5.95	6
Impacto da perna (perna)	6.00	6

Proteção de pedestres - O veículo está em conformidade com o regulamento UN127 de proteção de pedestres. O veículo apresentou a maioria das áreas de impacto na cabeça com proteção boa, adequada e marginal. O modelo apresentou áreas com proteção pobre perto do para-brisa e do pilar A e boa proteção na parte central do capô. O desempenho da parte inferior da perna foi adequada a bom, o da parte superior da perna foi bom. **AEB - Usuários vulneráveis de estradas:** o veículo não oferece AEB VRU como opção.
