Volkswagen Taos + 6 Airbags

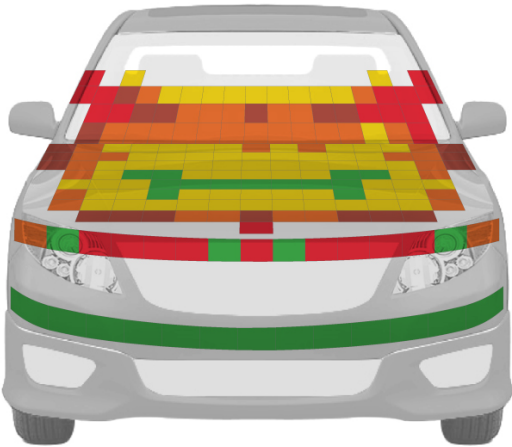
O veículo cumpre com o regulamento UN127 para proteção de pedestres.

| | Pontos | Pontuação máxima |
| Impacto na cabeça | 13.95 | 24 |
| Impacto da perna (pelve) | 2.27 | 6 |
| Impacto da perna (perna) | 6.00 | 6 |

**Proteção de pedestres** - O veículo está em conformidade com os regulamentos UN127 para proteção de pedestres. O veículo apresentou níveis de proteção que variaram de marginais a adequados na maioria das áreas de impacto na cabeça, com algumas áreas no centro do capô apresentando boa proteção e proteção fraca nas extremidades. A proteção para a cabeça na área do para-brisa e da coluna A foi marginal, fraca e pobre. O desempenho da proteção da parte superior da perna foi pobre. A proteção da parte inferior da perna obteve boa proteção. **AEB Usuários Vulneráveis das Vias:** o veículo oferece AEB VRU, e atender as pré-condições e requisitos técnico do Latin NCAP, alcançar uma pontuação alta.
