## Suzuki Baleno + 2 Airbags

PASSAGEIRO ADULTO	42%
	PASSAGEIRO CRIANÇA	65%
	PROTECAO DE PEDESTRES	48%
	ASSISTÊNCIA À SEGURANÇA	58%

Modelo testado	Baleno
Tipo de carrocería	5 portas Hatch
Ano de publicação	2025
Peso em crash teste (Kg)	1213
VIN a partir do qual a classificação se aplica	
Feito em	Índia
Teste válido para	Mercado Latin NCAP

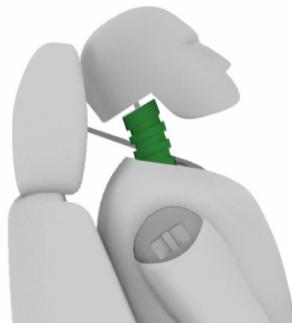
BARREIRA DEFORMÁVEL DESCENTRADA

MOTORISTA FRONTAL

ACOMPANHANTE FRONTAL

**Ocupante adulto - Impacto frontal:** a proteção oferecida à cabeça e pescoço do motorista do passageiro foi boa. A proteção do tórax do motorista foi marginal e a do passageiro, adequada. Os joelhos do motorista e do passageiro receberam proteção marginal, pois podem impactar estruturas perigosas atrás do painel. As canelas do passageiro e do motorista receberam proteção adequada. A área dos pés foi considerada estável. A estrutura foi considerada estável e é capaz de suportar maiores cargas. **Impacto lateral:** a cabeça, abdômen e pélvis receberam boa proteção enquanto o tórax recebeu proteção pobre devido à falta de proteção lateral. **Impacto lateral de poste:** Não foi realizado porque o modelo não oferece proteção da cabeça lateral como equipamento padrão. **Whiplash:** mostrou proteção boa para o pescoço. **UN R32:** O veículo estava em conformidade com as normas da ONU 32. **AEB City:** O veículo não oferece AEB City e não atende aos requisitos mínimos de segurança passiva para ser considerado na avaliação. **Folha de resgate:** Não disponível de acordo com os requisitos do Latin NCAP.

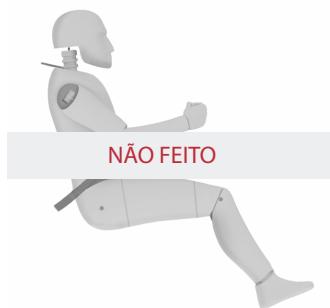
TESTE DE BARREIRA DEFORMÁVEL LATERAL MÓVEL  
(automático) 6.42 p

## IMPACTO LATERAL PÓS

Este teste só é realizado se a proteção lateral contra impacto da cabeça estiver presente, caso contrário pontua 0 pontos.

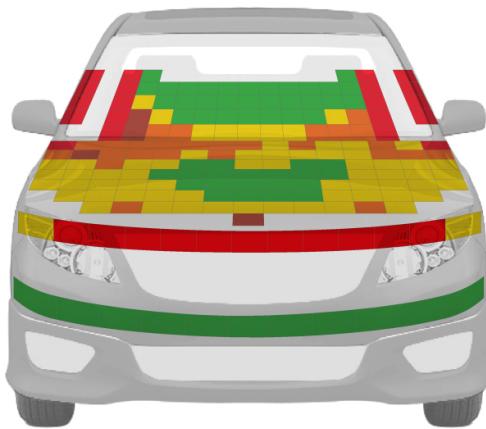
## Proteção para Pedestres (passiva)

23.17 pontos

Pontos	Pontuação máxima
Impacto na cabeça	16.39	24
Impacto da perna (pelve)	0.78	6
Impacto da perna (perna)	6.00	6

**Proteção de pedestres** - O veículo está em conformidade com os regulamentos UN127 para proteção de pedestres. O veículo mostrou, na maioria das áreas de impacto na cabeça, níveis de proteção que variam de marginal a adequado, a proteção para a cabeça na área da pilar A foi pobre, enquanto a proteção no centro do capô foi boa. O desempenho da parte superior da perna foi pobre na maioria das áreas e adequado nas extremidades. A proteção da parte inferior da perna obteve boa proteção. **AEB Usuários Vulneráveis das Vias:** O veículo não oferece AEB VRU.
