Toyota Yaris Sedan / Hatchback + 6 Airbags

Modelo testado	Yaris Sedan / Hatchback
Tipo de carrocería	5 portas Hatchback - sedan
Ano de publicação	2025
Peso em crash teste (Kg)	1276
VIN a partir do qual a classificação se aplica	
Feito em	Tailândia - Brasil
Teste válido para	Mercado Latin NCAP

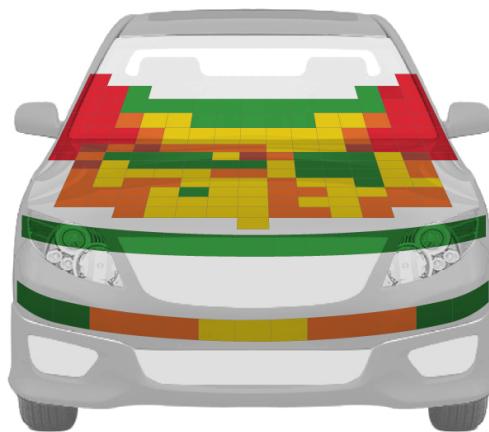
Pontos	Pontuação máxima
Impacto na cabeça	15.06	24
Impacto da perna (pelve)	6.00	6
Impacto da perna (perna)	4.66	6

Proteção de pedestres - O veículo não está em conformidade com os regulamentos UN127 para proteção de pedestres. O veículo mostrou, na maioria das áreas de impacto na cabeça, níveis de proteção que variam de marginal a adequado, algumas áreas apresentaram boa proteção, em direção aos pilares A, apresentaram proteção pobre. O desempenho da parte superior da perna foi bom. O desempenho da proteção da parte inferior da perna demonstrou boa proteção nas extremidades externas e proteção marginal a adequada no centro do para-choque. **AEB Usuários Vulneráveis das Vias**: o veículo oferece AEB VRU como opcional, mas não atende aos requisitos de disponibilidade instalação ou segurança passiva mínima para a pontuação.
