TOYOTA - Etios + 2 Airbags

FICHA TÉCNICA

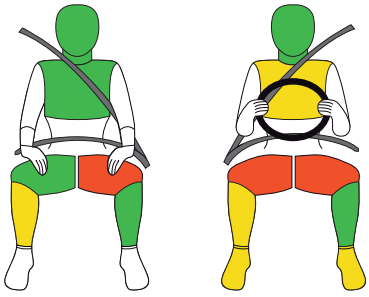
Passageiro adulto: No impacto frontal, tanto a cabeça do motorista quanto do acompanhante ficaram bem protegidas pelos sistemas de retenção. Ambos os cintos contam com pretensores. Foram observadas estruturas perigosas na área do painel contra as quais poderiam impactar os joelhos dos passageiros. A estrutura mostrou que pode suportar cargas maiores que as do impacto.
