Chevrolet Cruze + 6 Airbags (Desde 21/05/2019)
VIN 8AGBB69S0LR100117

FRONTAL 13.23 Puntos (máx. 16.00)

LATERAL 16.00 Puntos (máx. 16.00)

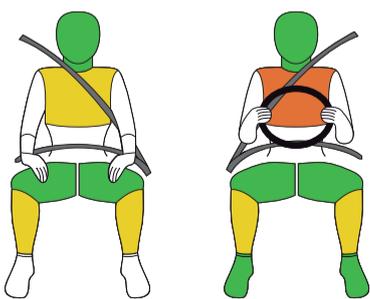
ODB FRONTAL

PASAJERO DELANTERO

CONDUCTOR

Ocupante Adulto: Impacto frontal: La protección ofrecida para la cabeza y cuello del conductor y de acompañante fue buena. El pecho del conductor recibió protección marginal y el pecho del acompañante recibió protección adecuada de los sistemas de retención. Las rodillas del conductor y acompañante recibieron protección buena. Las tibias del conductor y del acompañante recibieron protección adecuada. El área de los pies fue considerada como estable y mostró deformación insignificante. La protección de los pies es buena. La estructura del habitáculo fue considerada como estable. Impacto Lateral: El vehículo ofreció protección buena para la cabeza, tórax, abdomen y pelvis. Impacto Lateral de Poste: Las bolsas de aire laterales de cuerpo y cortina para la cabeza junto con la estructura ofrecieron protección buena para la cabeza, abdomen y pelvis y protección adecuada para el pecho. ESC: El ESC fue testado y su comportamiento cumple con los requerimientos regulatorios de Latin NCAP. El modelo ofrece Sistema de Aviso de Cinturón de Seguridad (SBR) en la fila de asientos delanteros. Todo lo anterior explica las cinco estrellas para protección de ocupante adulto.
