Volkswagen Tiguan + 6 Airbags

★★★★★
31.94 max. 34.00 - Ocupante adulto

★★★★★
44.00 max. 49.00 - Ocupante niño

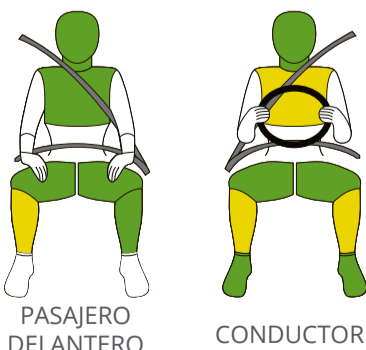
ODB FRONTAL

Ocupante Adulto: Impacto Frontal: La protección ofrecida a la cabeza y cuello del conductor y acompañante fue buena. El pecho del conductor recibió protección adecuada y el pecho del acompañante recibió protección buena por parte de los sistemas de retención. Las rodillas del conductor y acompañante recibieron protección buena. Las tibias del conductor recibieron protección adecuada y las tibias del acompañante recibieron protección adecuada a buena. El área de los pies fue considerada estable y mostró deformación insignificante. La protección para los pies es buena. La estructura del habitáculo fue considerada como estable. **Impacto Lateral:** El vehículo ofrece protección buena para cabeza, tórax, abdomen y pelvis. **Impacto Lateral de Poste:** Las bolsas de aire laterales y de cuerpo y cortina para la cabeza ofrecieron protección buena para la cabeza y pelvis, mientras que ofrecieron protección adecuada para el abdomen y marginal para el pecho. **ESC:** El ESC fue testado y su comportamiento cumple con los requerimientos regulatorios de Latin NCAP. El modelo ofrece dos SBR en la fila de asientos delanteros. Todo lo anterior explica las cinco estrellas para protección de ocupante adulto.
