Renault New Sandero/Logan/Stepway + 4 Airbags *

**INFORMACIÓN DEL AUTO**

PROTECCIÓN OCUPANTE ADULTO

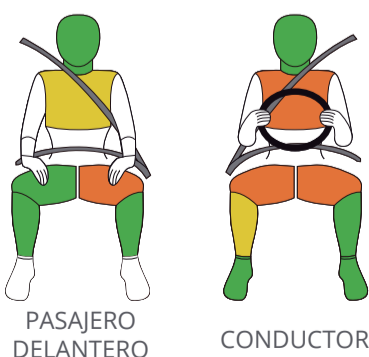
ODB FRONTAL

Ocupante Adulto: Impacto frontal: La protección ofrecida a la cabeza del conductor y acompañante fue adecuada. La protección del cuello del conductor y del acompañante fue buena. El pecho del conductor mostro protección marginal y el pecho del pasajero mostro protección adecuada. Las rodillas del conductor ofrecieron protección marginal ya que presentan riesgo de impactar con estructuras peligrosas en la zona detrás del tablero. Las rodillas del acompañante mostraron protección buena a marginal ya que presentan riesgo de impactar con estructuras peligrosas en la zona detrás del tablero. El área de los pies es estable y mostro deformación insignificante. La estructura del habitáculo fue considerada como inestable. Impacto lateral: la estructura lateral mostro una gran intrusión mientras que ofreció protección buena a la cabeza y a la pelvis, y protección adecuada al abdomen y pobre para el pecho que llevó al puntaje a limitarse a una estrella. Impacto lateral de poste: El vehículo ofreció protección buena a la cabeza y la pelvis, adecuada al abdomen y protección débil al pecho. ESC: El ESC fue testado y su comportamiento cumple con los requerimientos regulatorios de Latin NCAP pero no cumple los requerimientos de disponibilidad de Latin NCAP. El modelo ofrece únicamente SBR de conductor como estándar. Todo lo anterior explica el resultado de una estrella en Protección de Ocupante Adulto.
