Fabricado en: China Modelo testeado: Chevrolet New Aveo Año de publicación: 2019

Tipo de carrocería: 4 door Sedan Peso en crash test: 1323 kg Ensayo válido para: Latin NCAP market

PROTECCIÓN OCUPANTE ADULTO

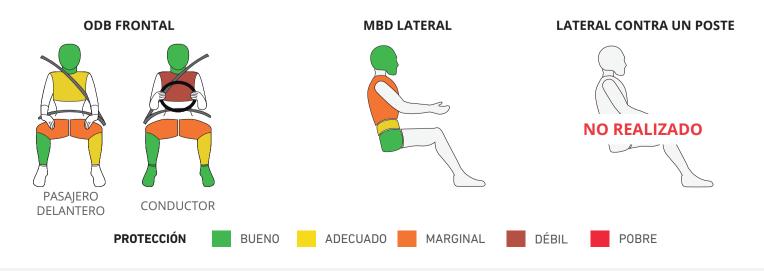
Ocupante Adulto: Impacto frontal: La protección ofrecida a la cabeza y cuello del conductor y del acompañante fue buena. El pecho del conductor recibió protección débil por parte de los sistemas de retención y el pecho del acompañante recibió protección adecuada por parte de los sistemas de retención. Las rodillas del conductor y del acompañante ofrecieron protección marginal, ya que están expuestas a alcanzar estructuras peligrosas detrás del tablero. Las tibias del conductor y acompañante mostraron protección adecuada y buena. La protección a los pies es buena. La zona del área de los pies fue considerada como estable y mostró deformación insignificante. La estructura del habitáculo fue considerada como estable, sin embargo, los refuerzos no son simétricos en ambos lados de la estructura. Impacto lateral: El vehículo ofreció buena protección para la cabeza y pelvis, el abdomen recibió protección adecuada y marginal en el pecho. Impacto lateral de poste: No fue realizado porque el modelo carece de protección de impacto lateral de cabeza estándar. ESC: El ESC no se realizó, porque el vehículo no estaba equipado con ESC. El auto ofrece aviso de cinturón de seguridad para el conductor pero no cumple con los requisitos de Latin NCAP, lo que limita la calificación del modelo a tres estrellas.
