Suzuki Swift + 2 Airbags

Modelo testado	Suzuki Swift
Tipo de carrocería	5 door Hatchback / Sedan
Año de publicación	2021
Crash test weight (KG)	1106
VIN desde que aplica resultado	
Fabricado en	India y Japón
Ensayo válido para	Mercado Latin NCAP

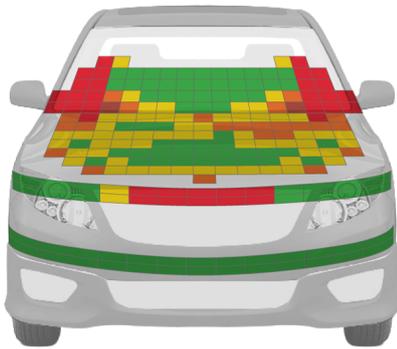
Protección para Peatones (pasivo)

31.71 points

Puntos	max puntaje
Impacto de la Cabeza	17.91	24
Impacto de la pierna superior	3.67	6
Impacto de la pierna inferior	6.00	6

Protección para Peatones: El vehículo no cumple con las regulaciones de la ONU de protección de peatones. El vehículo mostró la mayoría de áreas con niveles de protección buena a marginal. **AEB Usuarios Vulnerables de las Vías:** no disponible ni como opcional, como el ESC no es estándar, eventualmente no podrá obtener puntos para el AEB.
