Hyundai Accent + 1 Airbag

Modelo testeado	Hyundai Accent
Tipo de carrocería	4 door Sedan
Año de publicación	2021
Crash test weight (KG)	1332
VIN desde que aplica resultado	
Fabricado en	Mexico e India
Ensayo válido para	Mercado Latin NCAP

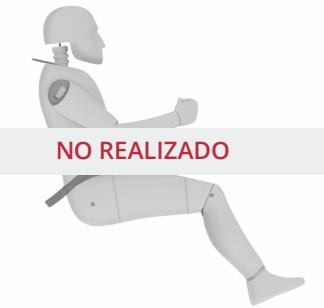
BARRERA DEFORMABLE DESCENTRADA

0.00 p

CONDUCTOR FRONTAL

ACOMPAÑANTE FRONTAL

WHIPLASH IMPACTO TRASERO

1.57 p

PRUEBA DE BARRERA DEFORMABLE MOVIBLE LATERAL (auto)

5.11 p

IMPACTO LATERAL DE POSTE (Poste)

NO TEST

Ocupante Adulto: Impacto frontal: La protección ofrecida a la cabeza y cuello del conductor y del acompañante fue buena. La protección ofrecida al pecho del conductor fue adecuada y la protección ofrecida al pecho del acompañante fue pobre lo que derivó en 0 puntos en el impacto frontal. Las rodillas del conductor y una rodilla del acompañante recibieron protección marginal, ya que pueden impactar con estructuras peligrosas detrás del tablero, la otra rodilla del acompañante recibió protección buena. Las tibias del conductor recibieron protección adecuada y las tibias del acompañante recibieron protección buena. La zona del área de los pies fue considerada como estable. La estructura del habitáculo fue considerada como estable y es capaz de soportar mayores cargas. **Impacto lateral:** La cabeza y el pecho obtuvieron protección marginal mientras que el abdomen obtuvo protección adecuada y la pelvis protección buena. **Impacto Lateral de Poste:** No fue realizado porque el modelo no ofrece protección lateral de cabeza como equipamiento estándar. **Whiplash:** el asiento mostró protección marginal para el cuello del adulto. **UN R32:** El vehículo cumple con los requerimientos de estructura de impacto trasero. **AEB Ciudad:** el vehículo no ofrece como opcional el AEB Ciudad de acuerdo a las tasas de ajuste de Latin NCAP. **Hoja de Rescate:** no cumple con los requerimientos de Latin NCAP.

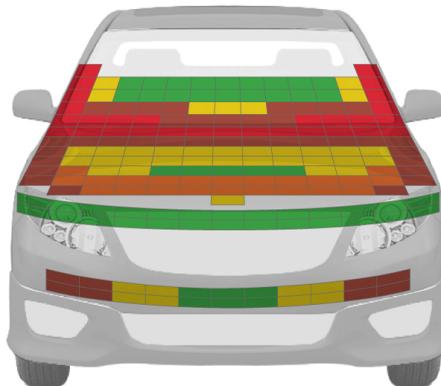
Protección para Peatones (pasivo)

25.49 points

El vehículo no cumple con la regulación UN127 de protección a peatones

Puntos	max puntaje
Impacto de la Cabeza	11.77	24
Impacto de la pierna superior	6.00	6
Impacto de la pierna inferior	4.40	6

Protección para Peatones: El vehículo no prueba cumplir con las regulaciones de la ONU de protección de peatones. El vehículo mostró protección media para los peatones en la cabeza, protección buena en la parte superior de la pierna y protección adecuada a débil en la parte inferior de la pierna. AEB Usuarios Vulnerables de las Vías: no disponible de acuerdo a las tasas de ajuste de Latin NCAP.
