Hyundai Tucson + 2 Airbags

Hasta VIN KMHJB81DBPU158713 y fecha 2 de Junio 2022 (producción Korea)  
Hasta VIN TMAJB81DAPJ199084 y fecha 4 de Abril 2022 (producción República Checa)

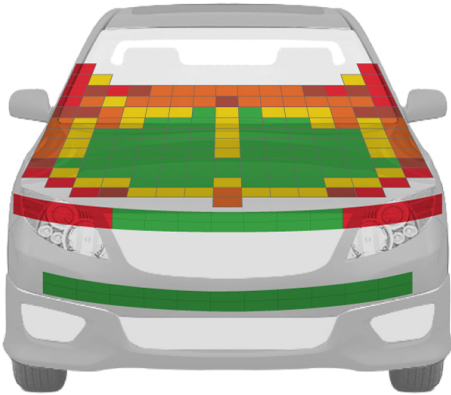
Protección para Peatones (pasivo)

El vehículo cumple con la regulación UN127 de protección a peatones

**Protección para Peatones:** El vehículo cumple con las normas de protección de peatones de la ONU. El vehículo mostró áreas con buena protección. El área de la parte superior de la pierna mostró zonas con protección pobre. **AEB Usuarios Vulnerables de las Vías:** El vehículo ofrece como opcional AEB Usuarios Vulnerables de las Vías, que cumple con buen desempeño, pero no cumple con las pre condiciones y los requisitos de disponibilidad de Latin NCAP para la puntuación.
