## Nissan Nuevo Kicks + 6 Airbags

### INFORMACIÓN DEL AUTO

Modelo testeado	Nissan Nuevo Kicks
Tipo de carrocería	5 puertas SUV
Año de publicación	2025
Crash test weight (KG)	1629
VIN desde que aplica resultado	
Fabricado en	México
Ensayo válido para	Mercado de Latin NCAP

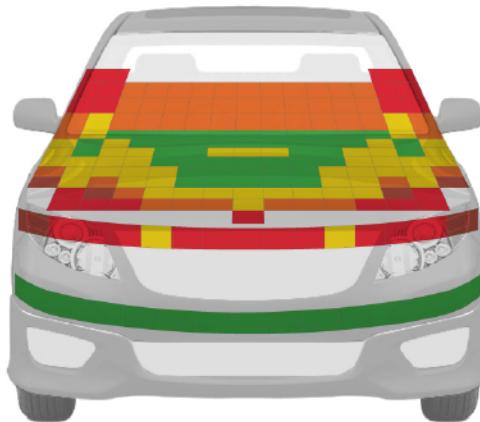
El vehículo cumple con la regulación GTR 9 de protección a peatones

Puntos	Max puntaje
Impacto de la Cabeza	17.55	24
Impacto de la pierna superior	1.29	6
Impacto de la pierna inferior	6.00	6

**Protección a Peatones** - El vehículo demostró cumplir con la regulación GTR9 de protección a peatones. El vehículo mostró en la mayoría de las áreas de impactos de cabeza niveles de protección buena y adecuada y menos con protección marginal. Algunas áreas cerca del pilar A y del parabrisas obtuvieron protección marginal y pobre. El desempeño de protección de la parte superior de la pierna pobre, con protección débil hacia las esquinas derecha e izquierda, y adecuado en dos áreas más pequeñas. La protección de la parte inferior de la pierna mostró protección buena. **AEB Usuarios Vulnerables de las Vías:** El vehículo mostró un rendimiento de puntuación casi completa y cumple con los requisitos de disponibilidad de Latin NCAP.
