Renault Kardian + 6 Airbags

INFORMACIÓN DEL AUTO

Modelo testeado	Kardian
Tipo de carrocería	5 puertas SUV
Año de publicación	2025
Crash test weight (KG)	1408
VIN desde que aplica resultado	Desde VIN 93YRJF000TJ403319 y fecha 14 de agosto 2025
Fabricado en	Brasil
Ensayo válido para	Mercado Latin NCAP

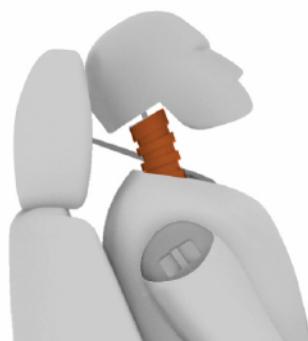
WHIPLASH IMPACTO TRASERO

2.04 p

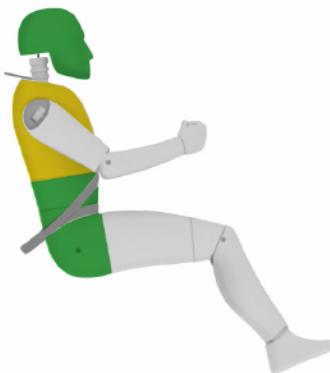
PRUEBA DE BARRERA DEFORMABLE MOVIBLE LATERAL (auto)

7.55 p

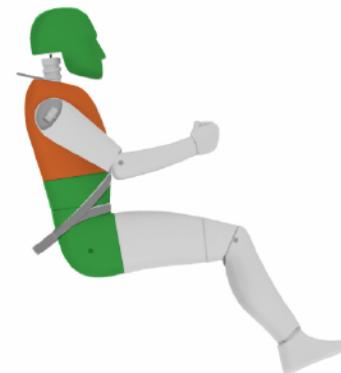
IMPACTO LATERAL DE POSTE (Poste)

Este test solo se realiza si está presente la protección contra impactos laterales en la cabeza, de lo contrario, obtiene 0 puntos.

7.25 p

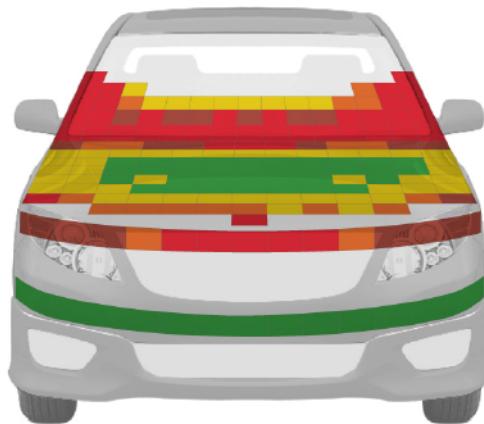
Protección para Peatones (pasivo)

23.02 puntos

El vehículo cumple con la regulación UN127 de protección a peatones.

Puntos	Max puntaje
Impacto de la Cabeza	15.05	24
Impacto de la pierna superior	1.97	6
Impacto de la pierna inferior	6.00	6

Protección a Peatones - El vehículo cumple con la regulación UN127 de protección a peatones. El vehículo mostró en la mayoría de las áreas de impactos de cabeza niveles de protección buena a adecuada, la protección a la cabeza en el área del parabrisas y del pilar A protección pobre. El desempeño de protección de la parte superior de la pierna fue débil y pobre. La protección de la parte inferior de la pierna mostró protección buena. **AEB Usuarios Vulnerables de las Vías**: El vehículo ofrece AEB VRU como opcional de acuerdo con los requerimientos técnicos y los requisitos de disponibilidad de Latin NCAP.
