JAC - J3 + 2 Airbags

FICHA TÉCNICA

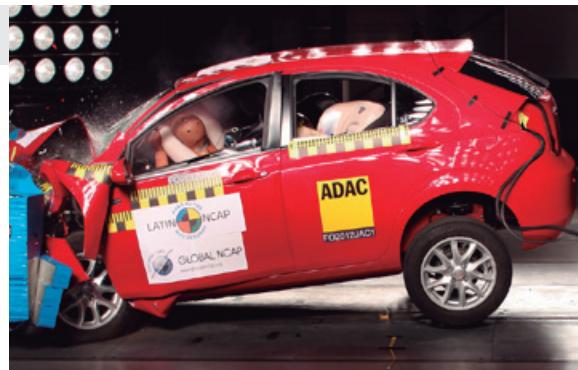
PROTECCIÓN OCUPANTE ADULTO

PASAJERO
DELANTERO

CONDUCTOR

PROTECCIÓN

- BUENO
- ADECUADO
- MARGINAL
- DÉBIL
- POBRE

Pasajero adulto: En el impacto frontal la cabeza y el pecho del conductor comprimen el airbag hasta el fondo. La estructura no es capaz de soportar mayores cargas que las del choque. Se observaron estructuras peligrosas en la zona del tablero contra las que podrían impactar las rodillas de los pasajeros y la protección brindada a la parte inferior de las piernas fue marginal. El área para los pies del lado impactado sufrió una gran deformación y los pedales se aproximaron a los pies del conductor, lo que representó un riesgo para la parte inferior de las piernas por la intrusión y el bloqueo de los pedales. El panel en la zona para los pies comenzó a desprenderse del marco dejando un acceso directo al compartimento desde la parte inferior del auto.
