CHEVROLET - Agile - Sin Airbag

FICHA TÉCNICA

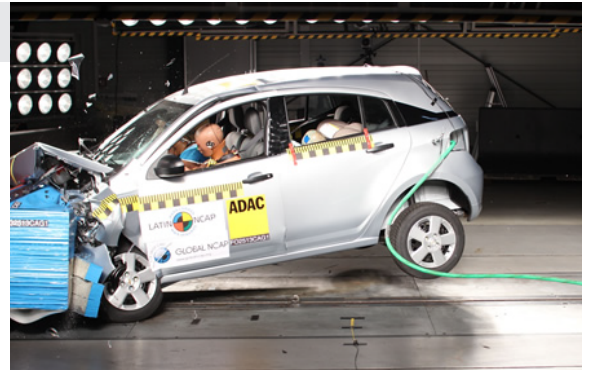
PROTECCIÓN OCUPANTE ADULTO

PASAJERO DELANTERO

CONDUCTOR

Pasajero adulto: La protección a la cabeza del conductor fue pobre; por esta razón se aplicó la limitación de estrellas otorgadas. La protección al pecho del conductor fue débil debido al contacto con el volante. Las rodillas del conductor y el acompañante podrían impactar con estructuras peligrosas en el área del tablero. La estructura en el área del habitáculo calificada como inestable y el área para los pies del conductor evidenció desprendimiento de soldaduras dejando un acceso directo a los pies desde el exterior del auto durante el ensayo. La estructura en el área del habitáculo fue calificada como inestable y la misma no es capaz de soportar más carga.
