CHEVROLET - Celta - Sem Airbag

FICHA TÉCNICA

Modelo testado: Chevrolet Celta 1.4, LHD

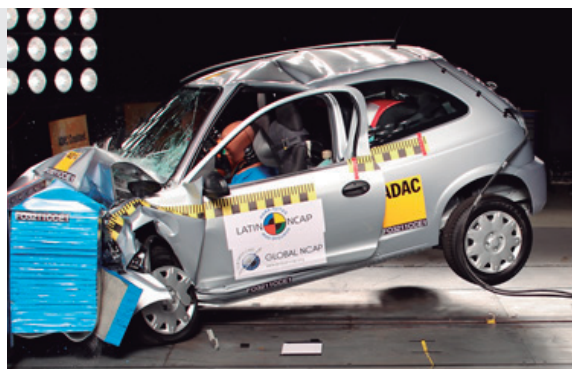
PETENÇÃO PARA PASSAGEIRO ADULTO

ACOMPANHANTE

MOTORISTA

PROTEÇÃO

- BOM
- ADEQUADO
- MARGINAL
- FRACO
- POBRE

Passageiro adulto: A pontuação do Chevrolet Celta foi limitada a uma estrela pelo alto risco de morte. A carroceria não absorveu o impacto da colisão trazendo risco elevado de lesão frontal à cabeça do motorista. A proteção do peito do motorista foi baixa, existindo estruturas perigosas na parte baixa do painel que poderiam comprometer os joelhos dos passageiros. Há um alto risco de lesão grave para a parte inferior da perna e do pé do motorista devido a ruptura do assoalho. A carroceria não resistiu à carga adicional.
