CHEVROLET - Cruze LT + 2 Airbags

FICHA TÉCNICA

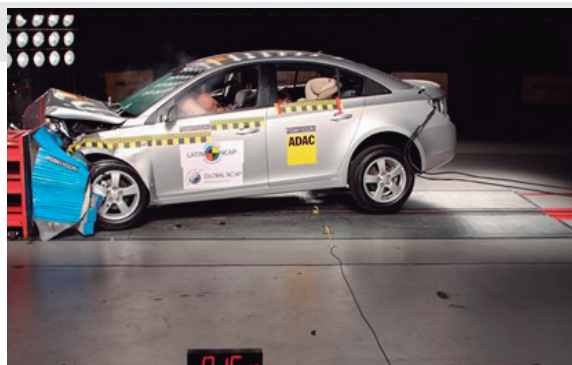
PETENÇÃO PARA PASSAGEIRO ADULTO

ACOMPANHANTE

MOTORISTA

- BOM
- ADEQUADO
- MARGINAL
- FRACO
- POBRE

Passageiro adulto: No impacto frontal, as cabeças do motorista e do acompanhante foram bem protegidas pelo airbag. A proteção do peito foi adequada. Não houve contato visível dos joelhos e da tíbia do motorista com o painel. Mas há estruturas perigosas na parte baixa do painel que poderiam impactar contra os joelhos de um passageiro de maiores dimensões.
