Kia Sportage + 2 Airbags

DETALHES DO CARRO

Modelo testado	Kia Sportage
Tipo de carroceria	5 door SUV
Ano de publicação	2021
Peso em crash teste (Kg)	1715
VIN from which Rating applies	
Feito em	Coréia
Teste válido para	Latin NCAP market

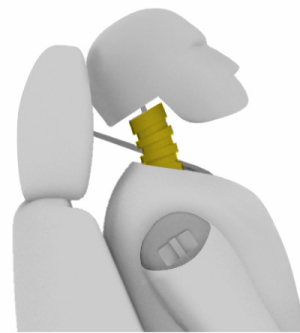
WHIPLASH CHICOTE CERVICAL

2.59 p

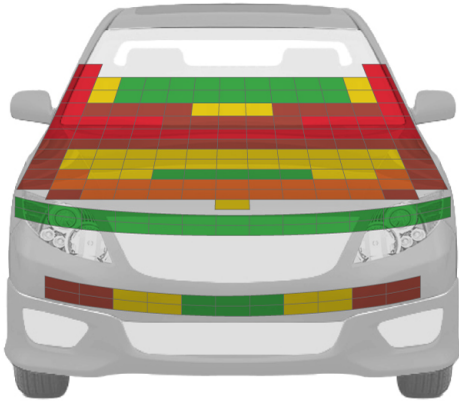
O carro não atende ao regulamento UN 127 para proteção de pedestres

Puntos	max puntaje
Impacto de la Cabeza	13.67	24
Impacto de la pierna superior	4.86	6
Impacto de la pierna inferior	5.53	6

Proteção de Pedestres: O veículo não está em conformidade com os regulamentos da ONU para proteção de pedestres. O veículo apresentou proteção marginal a boa para a cabeça do pedestres, marginal a boa para do pedestres na parte superior da perna e marginal a boa proteção para a parte inferior da perna. **AEB Usuários Vulneráveis das Estradas:** não disponível de acordo com os requisitos de equipamento.
