# Nissan Novo Kicks + 6 Airbags

PASSAGEIRO ADULTO	90%
	PASSAGEIRO CRIANÇA	92%
	PROTECAO DE PEDESTRES	76%
	ASSISTÊNCIA À SEGURANÇA	85%

## DETALHES DO CARRO

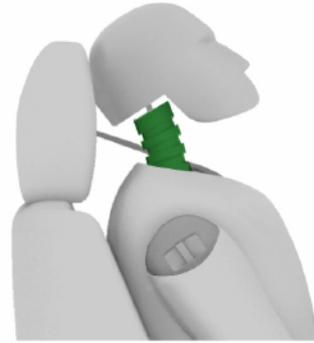
## WHIPLASH CHICOTE CERVICAL

2.36 p

**Ocupante adulto - Impacto frontal:** a proteção oferecida à cabeça do motorista foi boa. A proteção oferecida à cabeça do passageiro dianteiro foi adequada, devido aos riscos relacionados à ativação do airbag. A proteção do pescoço do motorista e do passageiro foi boa. A proteção do tórax do motorista foi adequada e a do passageiro foi boa. Os joelhos do motorista e passageiro receberam proteção boa. As canelas do passageiro e a tíbia direita do motorista receberam proteção boa, enquanto a canela esquerda do motorista ofereceu proteção adequada. A área dos pés foi considerada estável. A estrutura foi considerada estável sendo capaz de suportar maiores cargas. **Impacto lateral:** a cabeça, abdômen, o tórax e pélvis receberam boa. **Impacto lateral de poste:** a cabeça e pelve receberam boa proteção, enquanto o tórax e abdômen receberam proteção adequada. **Whiplash:** mostrou proteção boa para o pescoço. **UN R32:** o veículo atende aos requisitos estruturais de impacto traseiro. **AEB City:** o veículo oferece AEB City, com bom desempenho, e atender as pré-condições e requisitos técnico do Latin NCAP. **Folha de resgate:** A disponibilidade da folha de resgate atende às exigências do Latin NCAP.

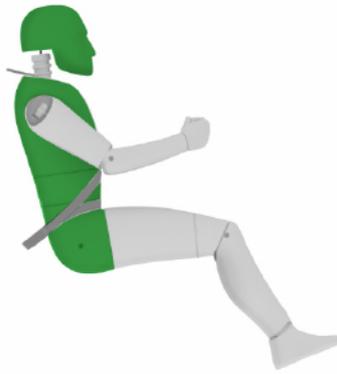
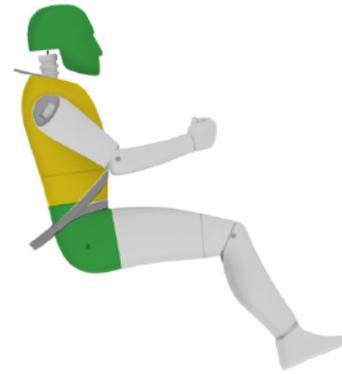
## TESTE DE BARREIRA DEFORMÁVEL LATERAL MÓVEL (automático)

7.00 p

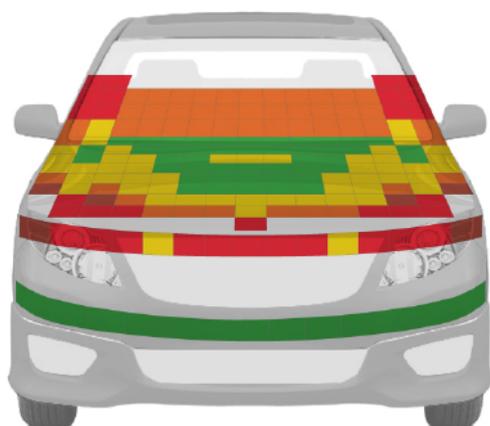
## Proteção para Pedestres (passiva)

O carro atende ao regulamento GTR 9 para proteção de pedestres

Pontos	Pontuação máxima
Impacto na cabeça	17.55	24
Impacto da perna (pelve)	1.29	6
Impacto da perna (perna)	6.00	6

**Proteção de pedestres** - O veículo está em conformidade com o regulamento GTR9 de proteção de pedestres. O veículo mostrou, na maioria das áreas de impacto na cabeça, níveis de proteção que variam de bom a adequado, e proteção marginal em menos áreas. Algumas áreas próximas ao pilar A e ao para-brisa apresentaram proteção pobre e marginal. O desempenho da proteção da parte superior da perna foi ruim, com proteção fraca nos cantos direito e esquerdo, e adequada em duas áreas menores. A proteção da parte inferior da perna mostrou boa proteção. **AEB Usuários Vulneráveis das Vias:** o veículo apresentou desempenho quase com pontuação máxima e atende aos requisitos de disponibilidade do Latin NCAP.
