## Volkswagen Novo Tiguan + 6 Airbags

### DETALHES DO CARRO

PASSAGEIRO ADULTO

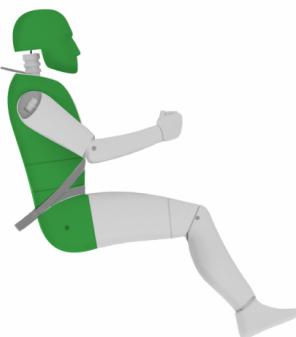
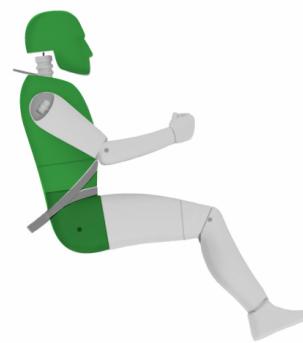
**Ocupante adulto - Impacto frontal:** a proteção oferecida à cabeça e pescoço do motorista e do passageiro foi boa. A proteção do tórax do motorista foi marginal e a do passageiro, boa. Os joelhos do motorista e do passageiro receberam proteção marginal, pois podem impactar estruturas perigosas atrás do painel. As canelas do passageiro e do motorista receberam proteção boa. A área dos pés foi considerada instável. A estrutura foi considerada instável e não é capaz de suportar maiores cargas. **Impacto lateral:** a cabeça, abdômen, tórax e pélvis receberam boa proteção. **Whiplash:** mostrou proteção boa para o pescoço. **UN R32:** o veículo atende aos requisitos estruturais de impacto traseiro. **AEB City:** o veículo oferece AEB City como padrão e atender as pré-condições e requisitos técnico do Latin NCAP e obteve uma pontuação total. **Folha de resgate:** A disponibilidade da folha de resgate atende às exigências do Latin NCAP.

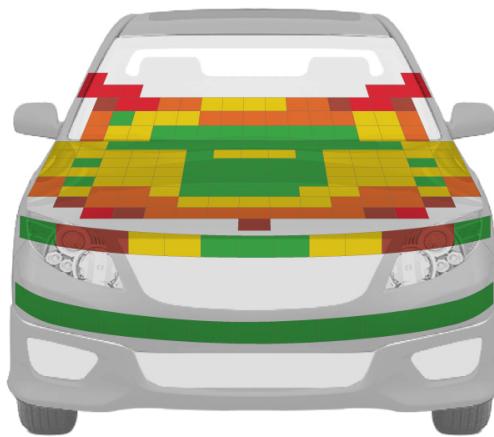
Pontos	Pontuação máxima
Impacto na cabeça	16.87	24
Impacto da perna (pelve)	4.36	6
Impacto da perna (perna)	6.00	6

**Proteção de pedestres** - O veículo está em conformidade com os regulamentos UN127 para proteção de pedestres. O veículo mostrou, na maioria das áreas de impacto na cabeça, níveis de proteção que variam de bom a adequado, em algumas áreas, em direção à borda do para-brisa e ao pilar A, foi constatada uma proteção pobre. O desempenho de proteção da parte superior da perna foi bom nas extremidades, fraco e adequado no centro do veículo. A proteção da parte inferior da perna obteve boa proteção. **AEB Usuários Vulneráveis das Vias**: o veículo oferece AEB VRU e atender as pré-condições e requisitos técnico do Latin NCAP e obteve uma pontuação quase total.
