## CHEVROLET - Agile - Sem Airbag

### FICHA TÉCNICA

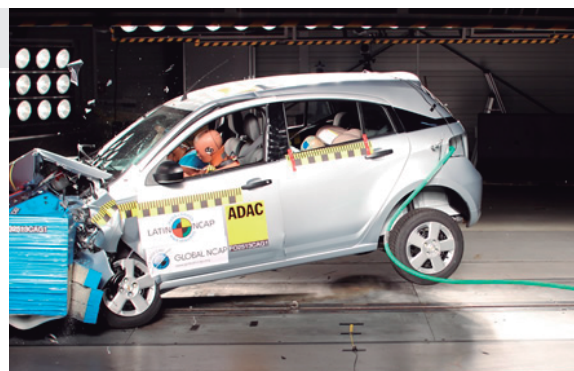
### PETENÇÃO PARA PASSAGEIRO ADULTO

ACOMPANHANTE

MOTORISTA

**Passageiro adulto:** A proteção da cabeça do motorista foi baixa; portanto, foi aplicada a limitação de estrelas outorgadas. A proteção do peito do motorista foi fraca, devido ao contato com o volante. Os joelhos do motorista e do acompanhante poderiam ter impactado contra estruturas perigosas na área do painel. A estrutura na área do habitáculo foi qualificada como instável, evidenciando a área dos pés do motorista descolamento de soldaduras, deixando um acesso direto aos pés do exterior do carro no teste. A estrutura da área do habitáculo foi qualificada como instável, não sendo capaz de suportar maiores cargas.
