## Honda Fit + 2 Airbag

### FICHA TÉCNICA

Modelo testado: Honda Fit, LHD

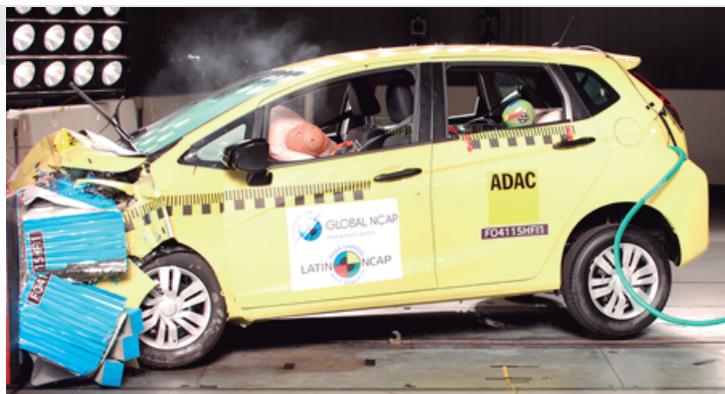
16.26 máx. 17.00 - Passageiro Adulto

39.48 máx. 49.00 - Passageiro Infantil
